# Una pesadilla recurrente

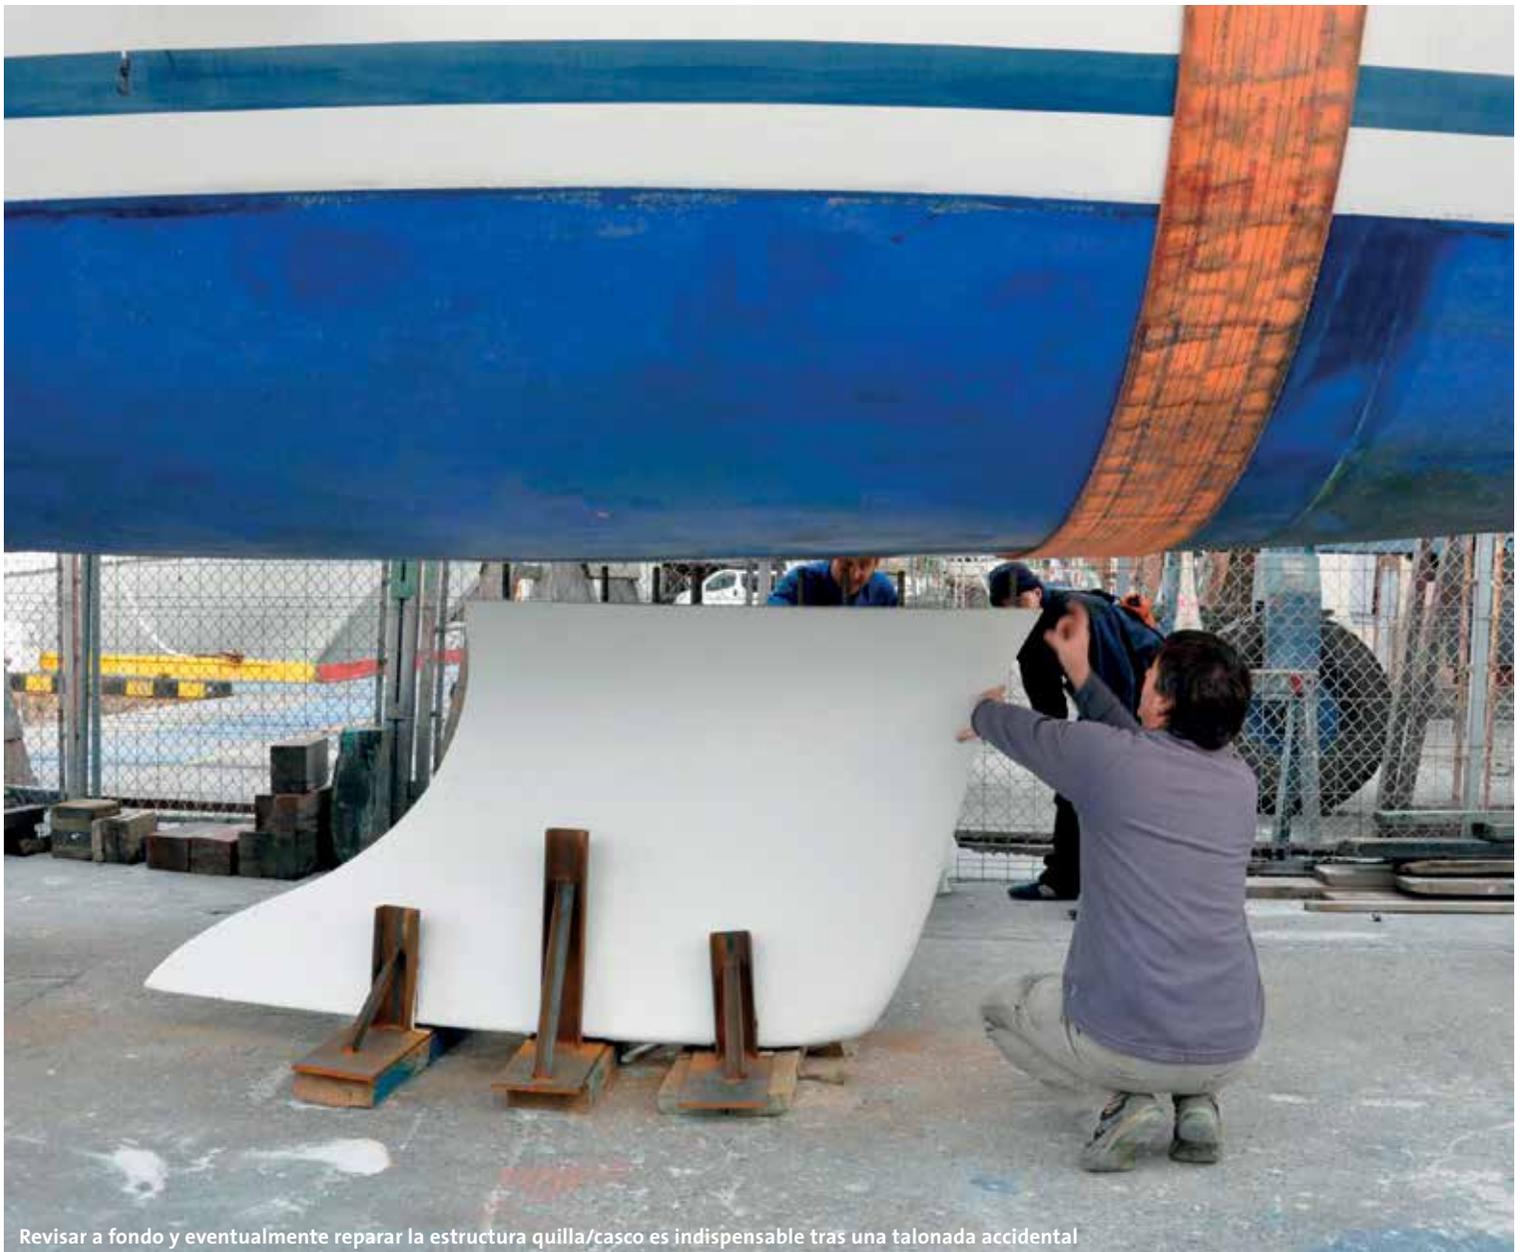
Recuerdo el sonido; parecido a una explosión. Mi caída sobre la bitácora y una visión efímera del palo haciendo la danza del vientre. El barco parado. Mi reacción instintiva dando marcha atrás. Otro impacto del timón con la roca que habíamos evitado al entrar... El caso es que el barco estaba estanco, el único daño aparente fue el descolgado de la mesa interior.
