# Una pesadilla recurrente

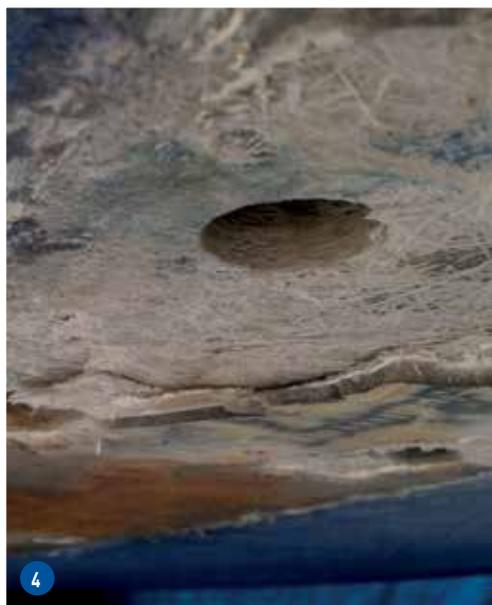
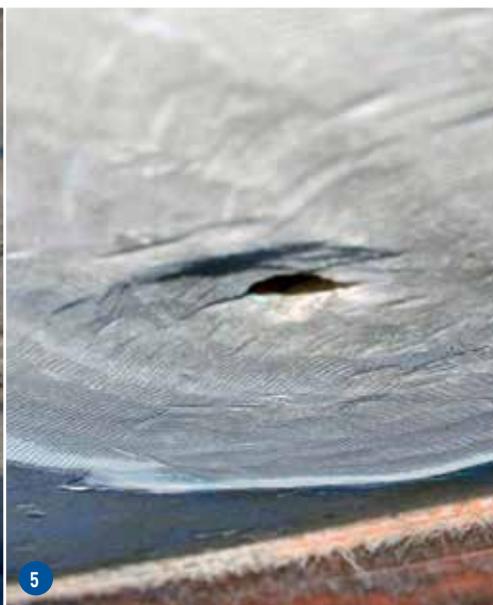
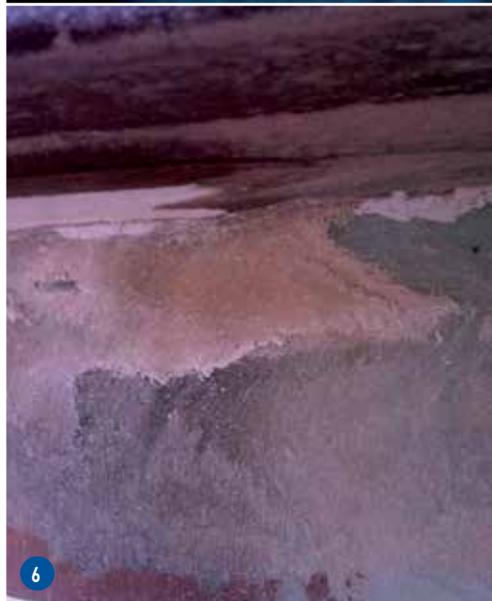
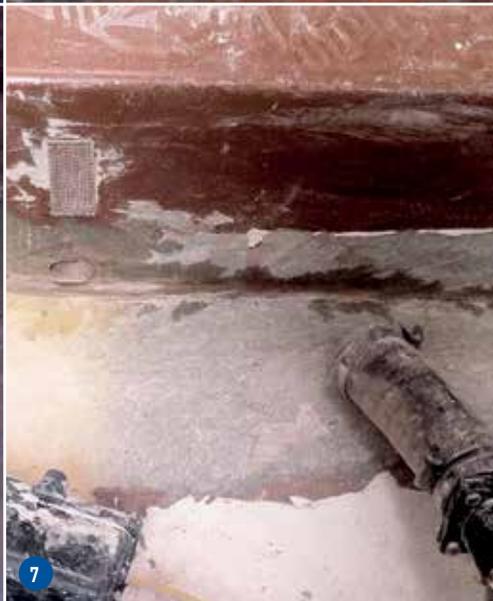
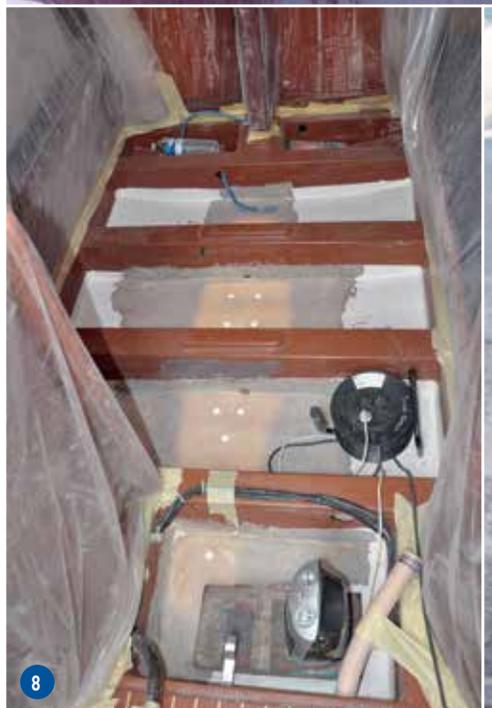
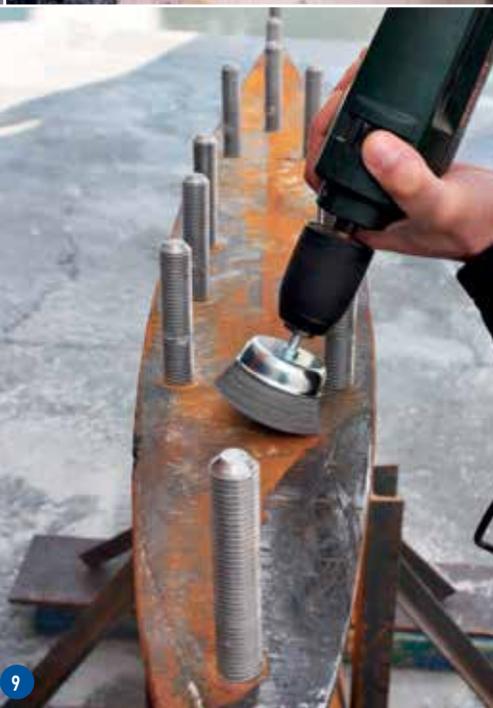
Con la quilla separada del casco, se sanearon desde el exterior todos los laminados afectados por el arrancamiento y también las pequeñas grietas que se habían producido alrededor de los pernos a causa del accidente. El lijado en profundidad de los laminados dañados menguó el grueso del casco de forma sensible alrededor de algunos pernos. (Foto 5)

Para comprobar que el trabajo se estaba haciendo a conciencia fuimos limpiando regularmente para controlar mejor lo avances. También hicimos circular agua con una manguera por la sentina, un sencillo sistema para poner en evidencia los deslaminados desapercibidos a simple vista (Foto 7). Si el agua se infiltra en el laminado, éste coge un tono más oscuro fácilmente detectable. Por donde el agua se infiltraba entre el laminado, lijamos hasta eliminar cualquier síntoma de posible debilitación de las capas de fibra. Con la sentina saneada y perfectamente limpia, la dejamos secar con ayuda de estufas eléctricas durante varios días hasta eliminar todo rastro de humedad en el casco (Foto 8).
